S32K3 常见问题检查列表

Check List

版本 V1.3

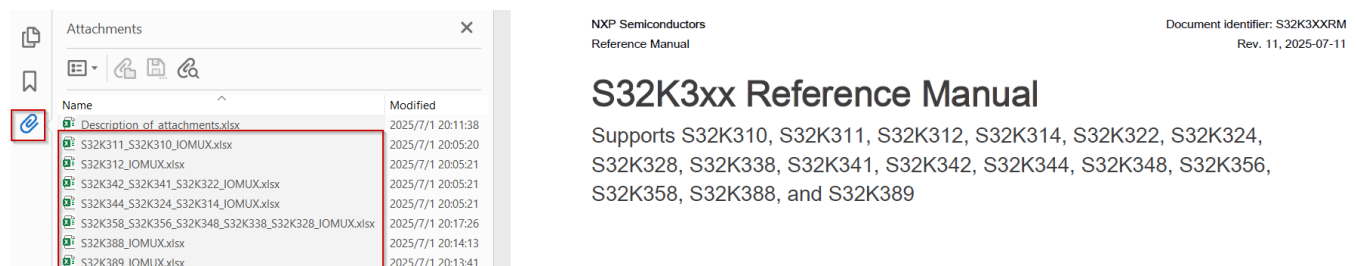
在参考手册的附件有引脚定义，如下：

包括引脚功能、Pad 类型（标准、中等、Fast）和供电域等信息，以 PTA 为例，如下：

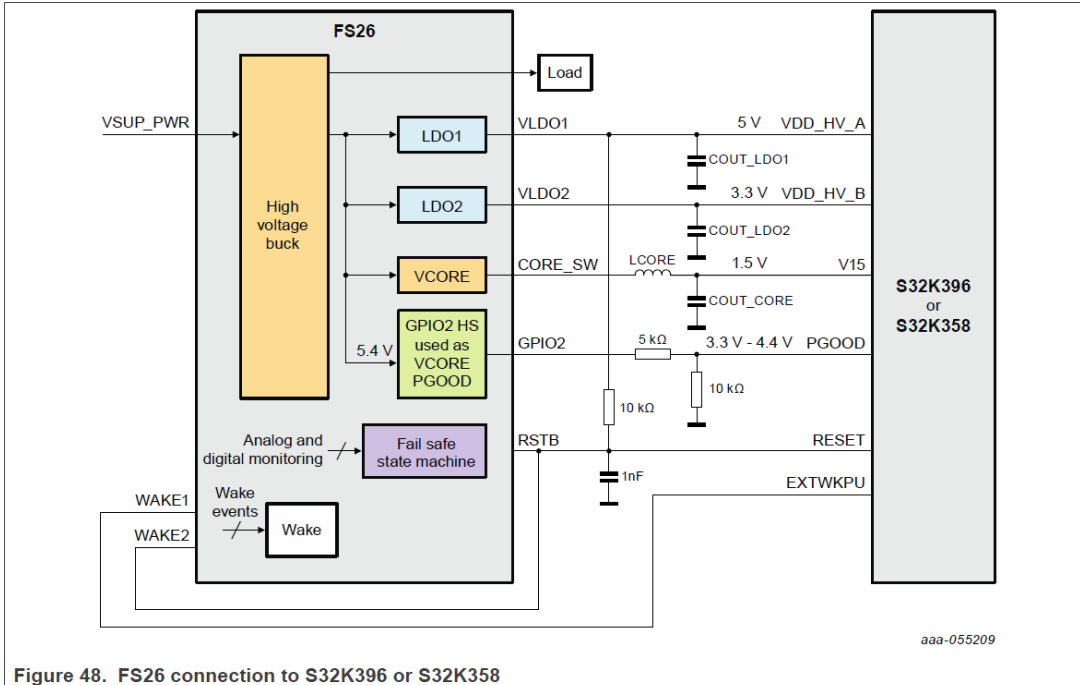
Figure 48. FS26 connection to S32K396 or S32K358

The total capacitance on the RSTB line should not exceed 1 nF.

The MCU EXTWKPU pin must be connected to the FS26 WAKE2 pin, configured as a high-level wake-up source.

SBC Pgood 连到 MCU Pgood，同时 SBC 和 MCU PGood 都使能；

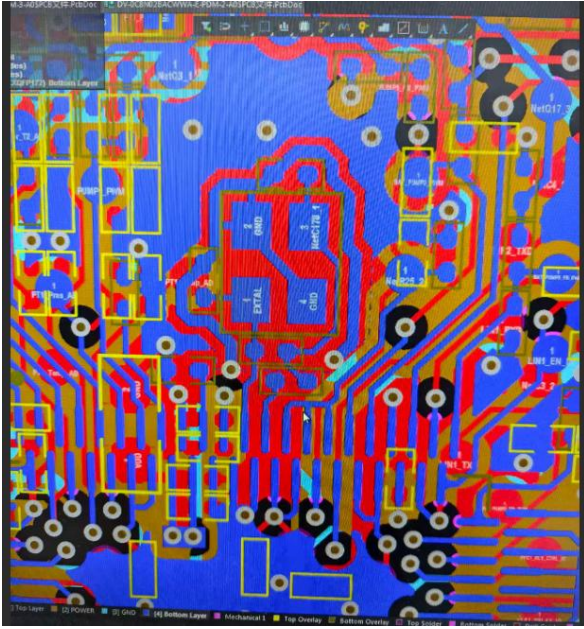
无源晶体需要优先保证 EXTAL 引脚走线最短，如下图；同时将 ALC_D=1

经过测试采用无源晶体最高可以通过 18KV 静电不出错；采用有源晶体可以通过 25KV 静电测试，有源晶体抗静电能力还可以往上

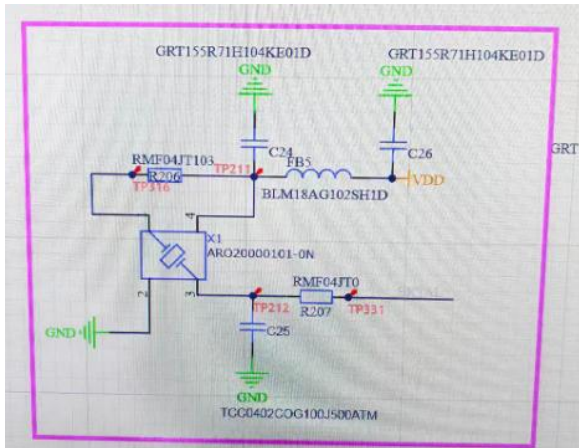
有源晶体原理图如下图

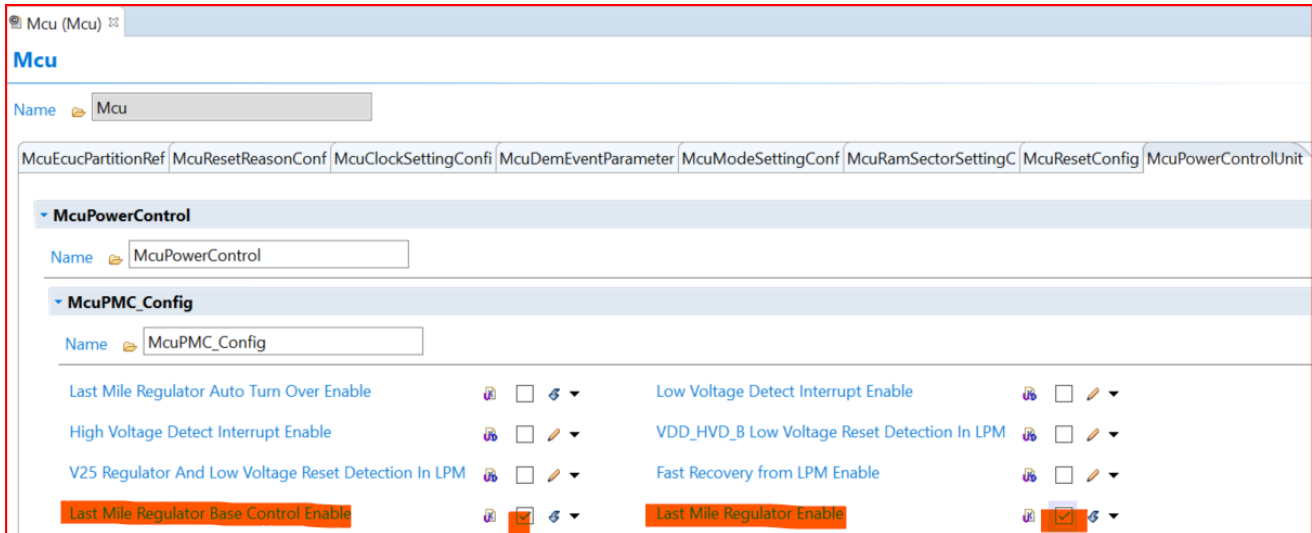
需要实测 V15 是否正常，以及 MCU 发热是否正常。

在 EB 中的配置页面如下：

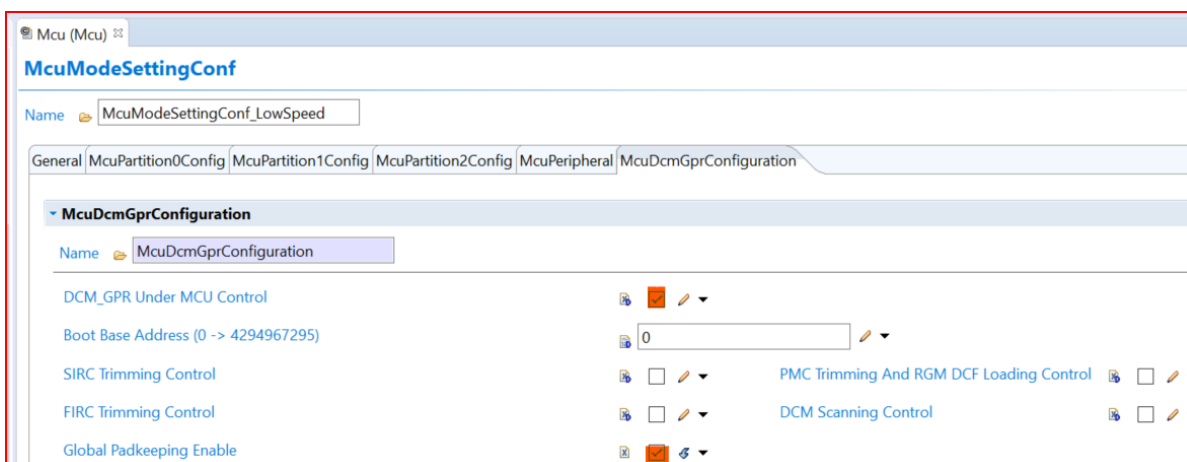
在 EB 配置中，低功耗模式下需勾选“DCM_GPR Under MCU Control”和“Global Padkeeping Enable”，见下图：

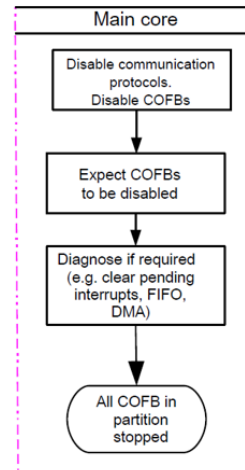
SW1: Peripheral shutdown process

- Stop communications and clear all pending interrupts.
- Disable QSPI, EMAC, CAN and all other active communication peripherals.
- Disable interrupts.
- FIRC must be configured as system clock.
- Configure Pad-Keeping.
- STDBY peripherals are configured for their operation.
- Set desired wake-up source(s).

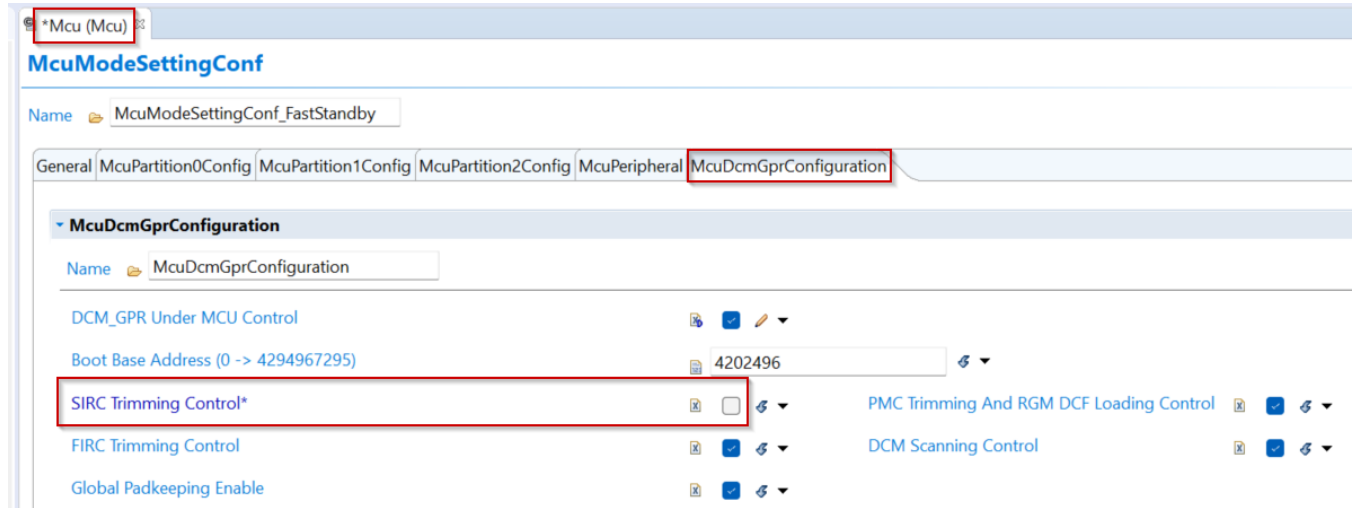
因此，在休眠模式的配置中，不要勾选如下选项：

注意：不旁通该位设置，会导致 SIRC 在休眠唤醒过程中停止计时 3ms。如果不希望停止计时 3ms，也可以旁通该位（即勾选上图红框），但需要：

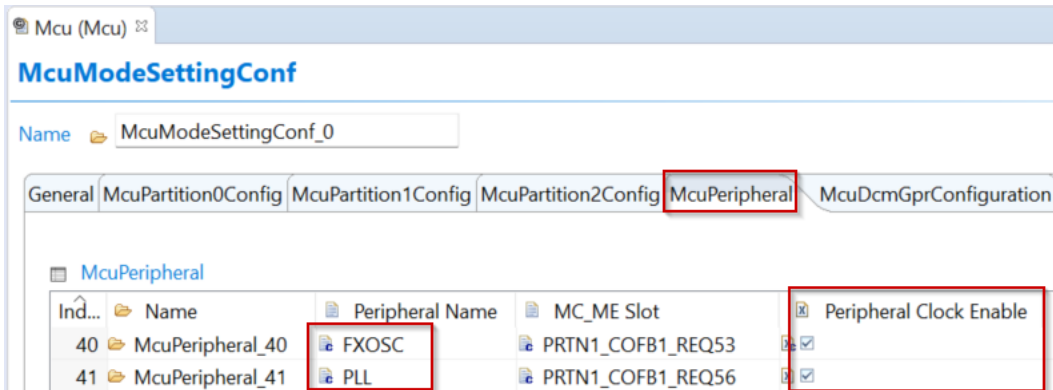
在 RUN 模式的外设使能配置页面中，需要勾选 FXOSC,PLL， PLLAUX (K3x8)时钟。

在低功耗模式的外设使能配置页面中，不需要勾选 FXOSC,PLL， PLLAUX (K3x8)时钟。

未在 EB/S32DS CT 配置中勾选 FXOSC,PLL， PLLAUX (K3x8)时钟，并且在调用 Mcu_SetMode 函数后调用功能复位，该复位会变成破坏性复位， Standby RAM 数据丢失，复位源是上电复 POR。

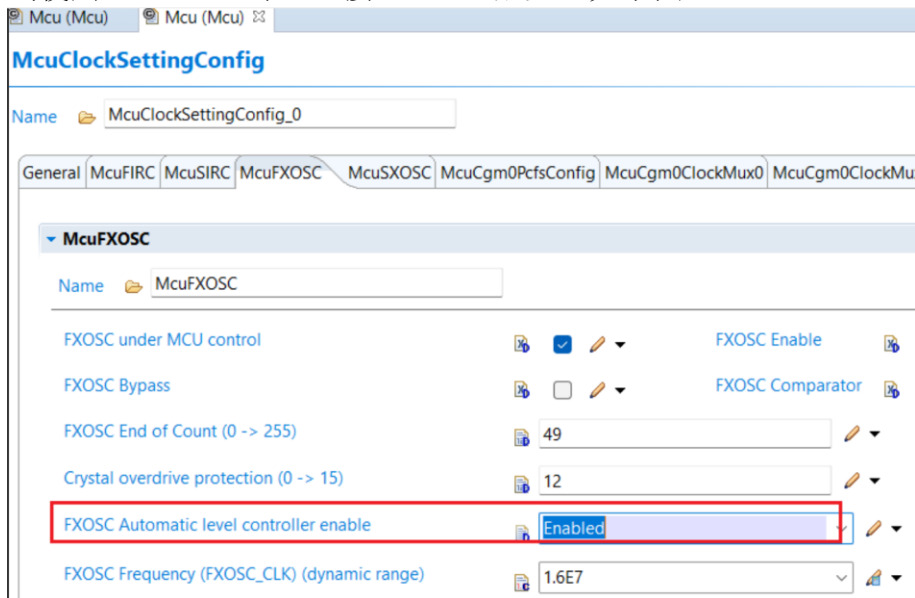
1、当使用 RTD5.0.0 时，直接通过 EB 配置，见下图：

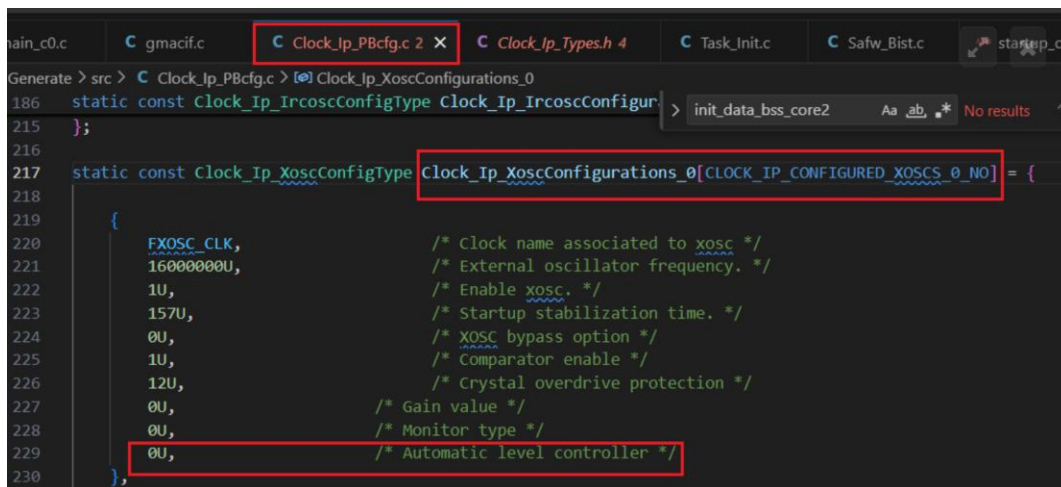
当使用 RTD5.0.0 之前版本，可直接修改 EB 生成的配置文件，见下图：

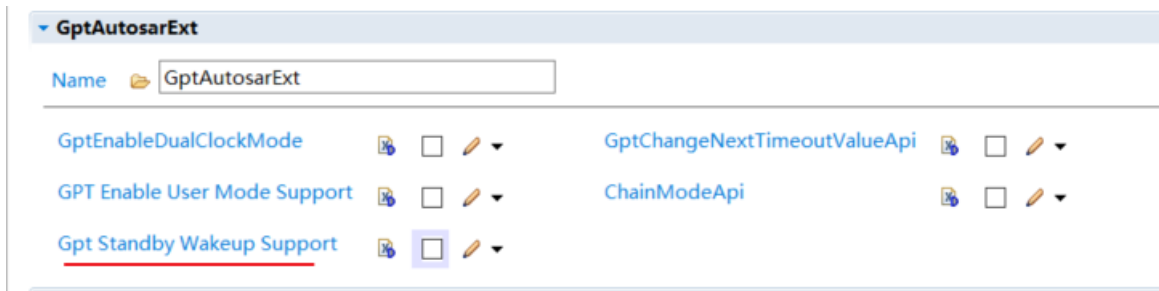
同时，每次休眠前获取当前 RTCCNT 的值，设置 $RTCVAL = \text{current RTCCNT} + \text{Wake Period}$

此时应用上要考虑 CNT 寄存器 $0xFFFFFFFF \rightarrow 0X0$ 的情况。

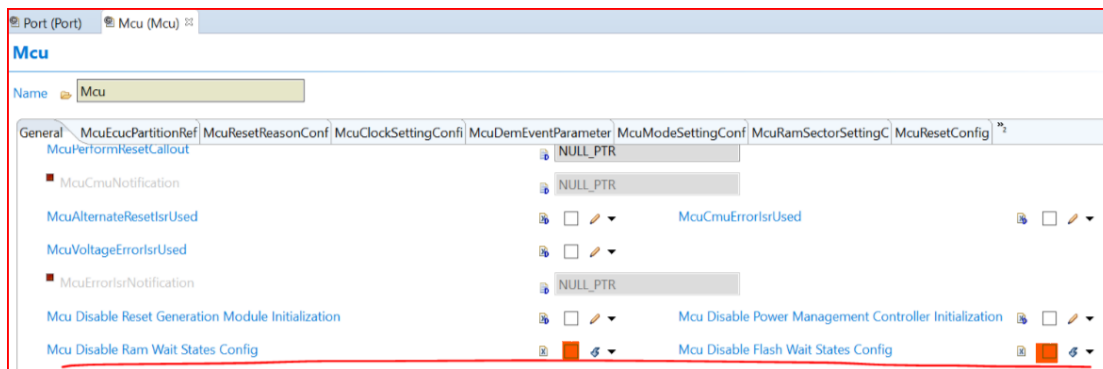
FLASH 操作等待设置（EB 中 MCU 设置的 Mcu Disable Flash Config from RAM（RTD2.0.3 及之前版本）或 Mcu Disable Flash Wait States Config（RTD3.0.0 及以后版本））建议不勾选，此时会根据内核时钟设置等待延时。若勾选，会按照寄存器默认值（RWSC=6）设置等待时延，性能略有下降，但不会有问题。

EB 配置见参照图 1。

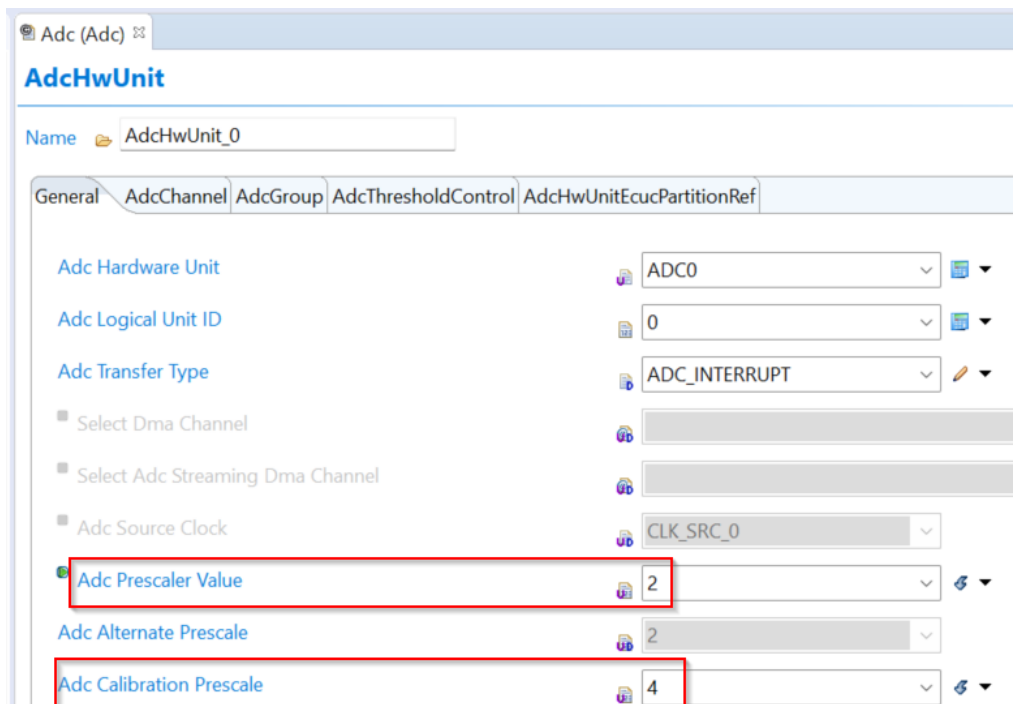
如下是 K324 的最高转换频率设置：

超过如上时钟频率，可能导致校准失败，数据采集异常，甚至损坏 MCU。

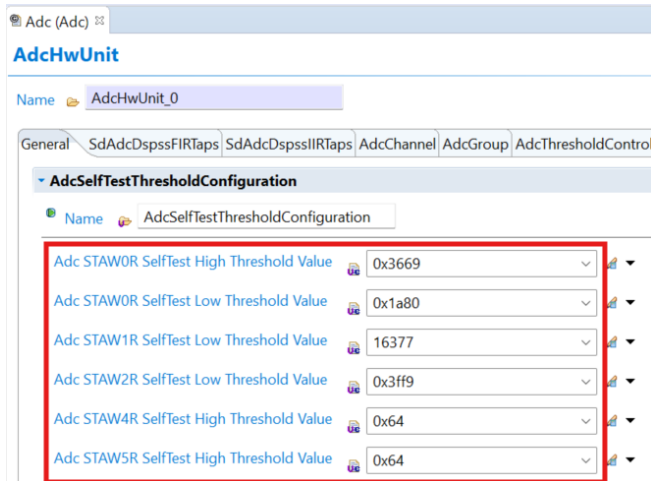
在部分 RTD 版本（例如 RTD6.0.0）可以配置该阈值，部分 RTD 版本只能手动修改该阈值：

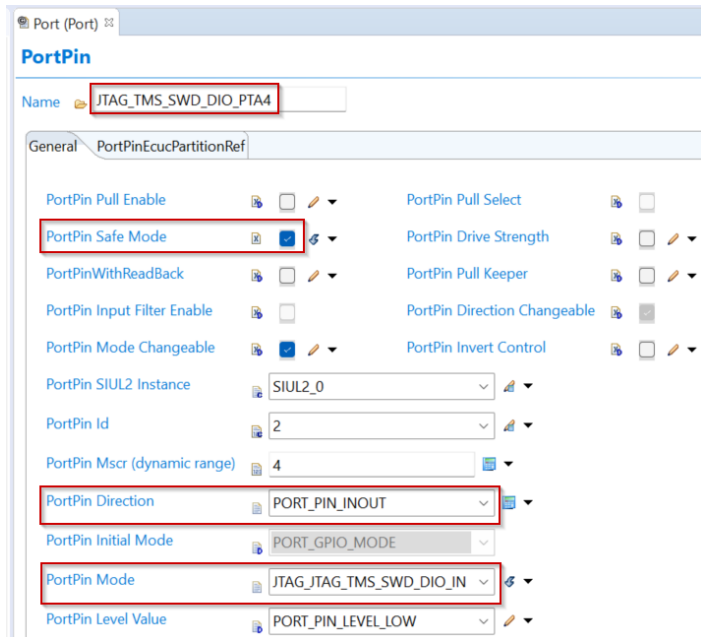
以 JTAG 中的 TMS 信号为例，配置如下：

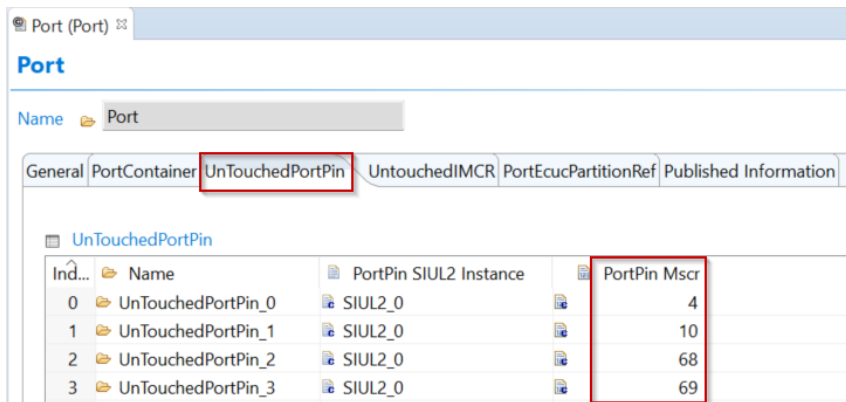
将 JTAG/SWD 引脚放入 “UnTouchPortPin” 也可以，只是芯片进入安全模式下无法调试。

引脚放入 UnTouchPortPin 后，端口初始化时不对这些引脚配置，保持默认功能。

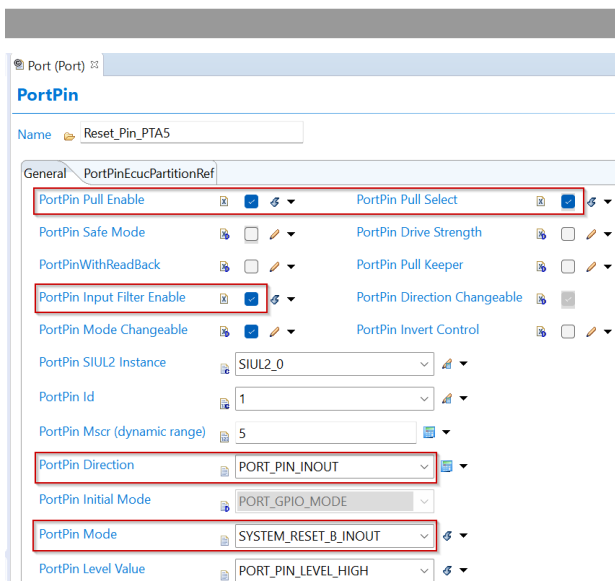
建议将复位引脚配置滤波使能，这会对通过 ESD 试验有帮助。

将复位引脚放入 “UnTouchPortPin” 也可以，这样不会使能复位滤波功能。

不要既不配置复位引脚，也不将其放入 “UnTouchPortPin”。那样的话，复位引脚失去复位功能。

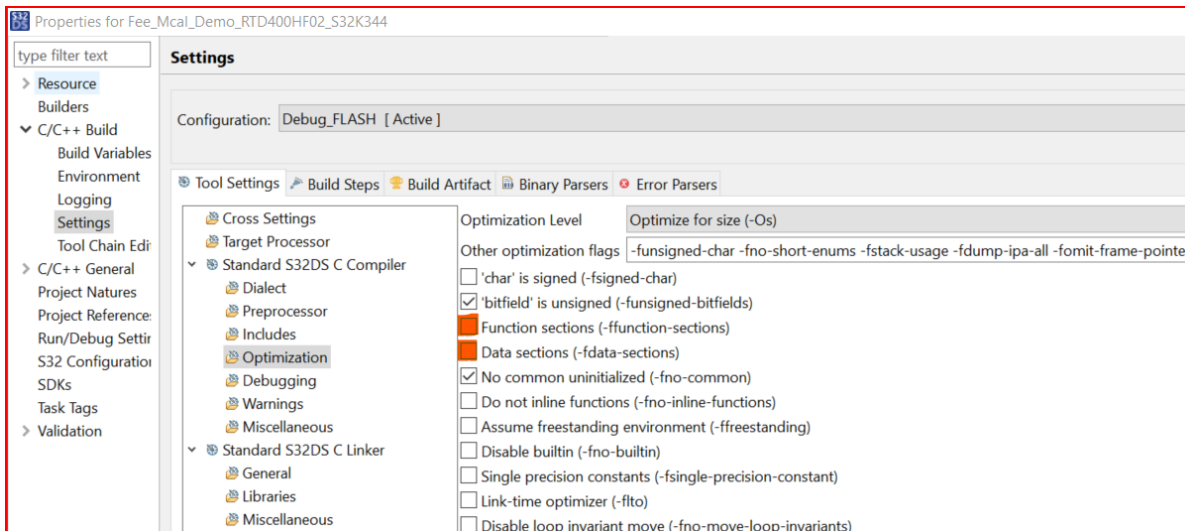
推荐按照下图设置：

RTD 优化等级设置为 Os。

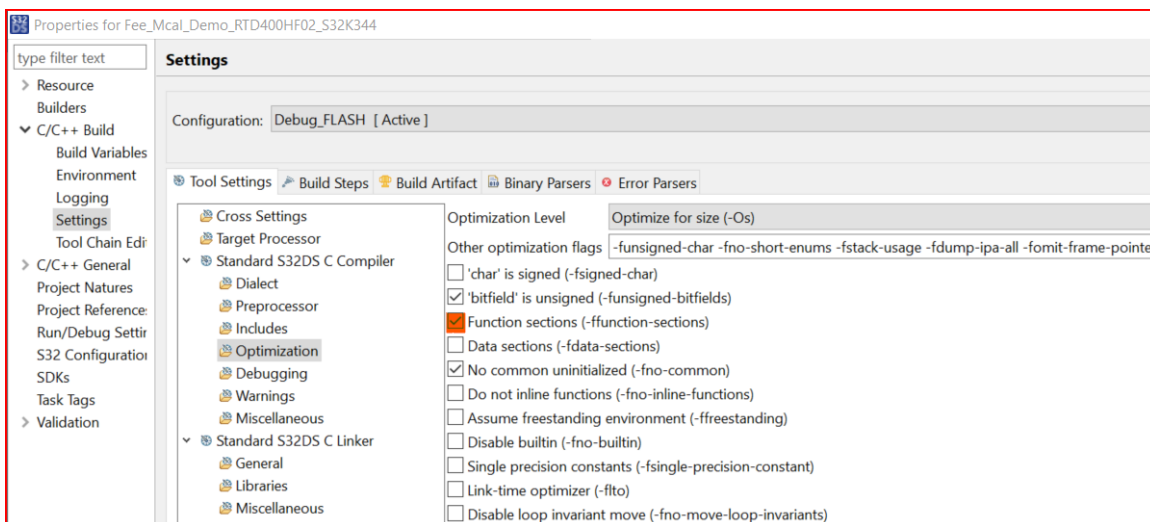
若需提升代码执行性能，降低 CPU 负荷，下图中标红的选项也可勾选，但要**做充分验证**。

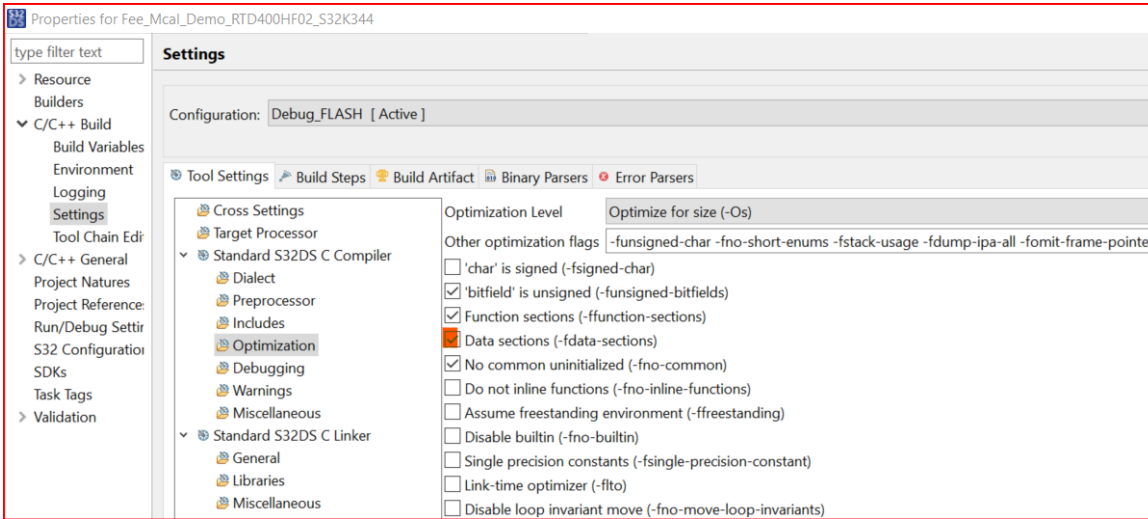
若需进一步提升代码执行性能，下图中标红的选项也可勾选，但要做充分验证。

因为，勾选“Data section”可能导致某些变量本打算分别到某个段，实际被分配到另一个段。

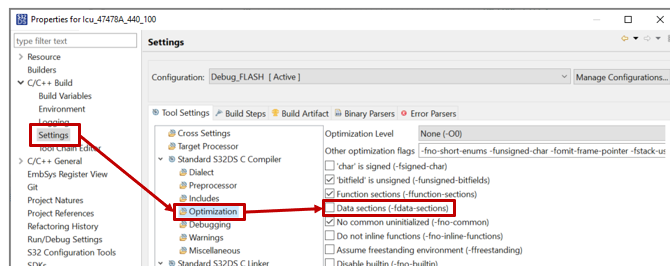
#if (ICU_SIGNALMEASUREMENT_USES_DMA == STD_ON)
/** @brief array for saving value of DMA */
static volatile Icu_ValueType Icu_aDmaBuffer[ICU_MAX_CHANNEL][ICU_DMA_MAJORLOOP_COUNT];
/** @brief Array for saving the period */
static volatile Icu_ValueType Icu_aIsSecondInterrupt[ICU_MAX_CHANNEL];
/** @brief Array for saving the period */
static volatile Icu_ValueType Icu_aFirstEdgeTimeStamp[ICU_MAX_CHANNEL];
#endif /* ICU_SIGNALMEASUREMENT_USES_DMA */
#define ICU_STOP_SEC_VAR_CLEARED_UNSPECIFIED_NO_CACHEABLE
#include "Icu_Memmap.h"
```

`__attribute__((section("mcal_data_no_cacheable")))`

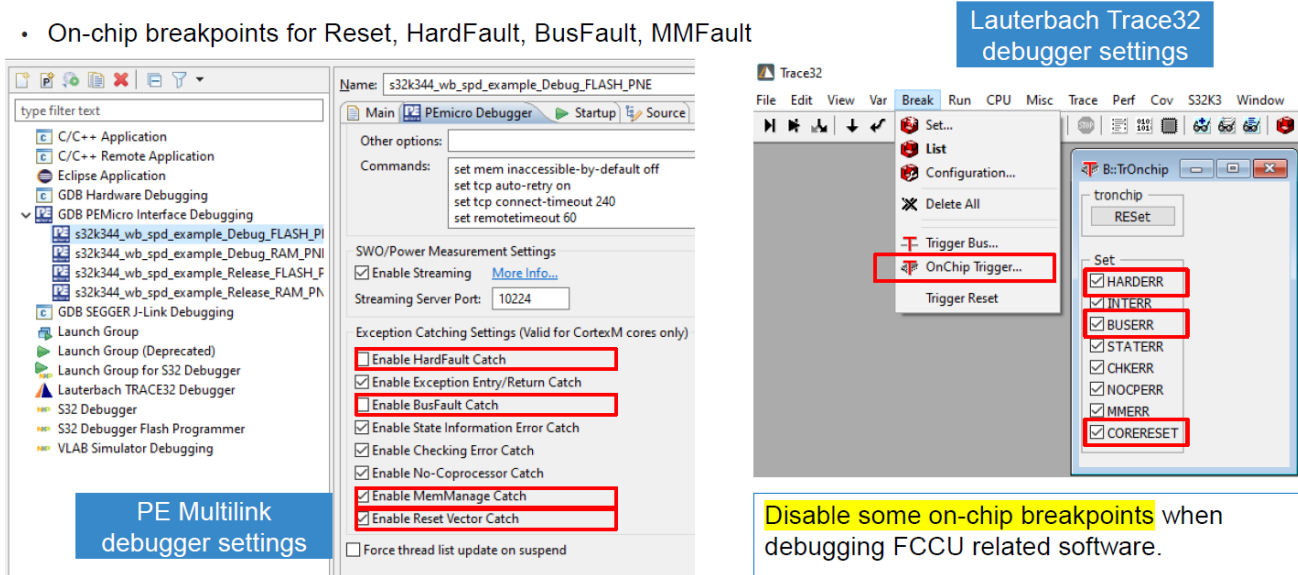
Disable the on-chip breakpoints when exceptions happened

- On-chip breakpoints for Reset, HardFault, BusFault, MMFault

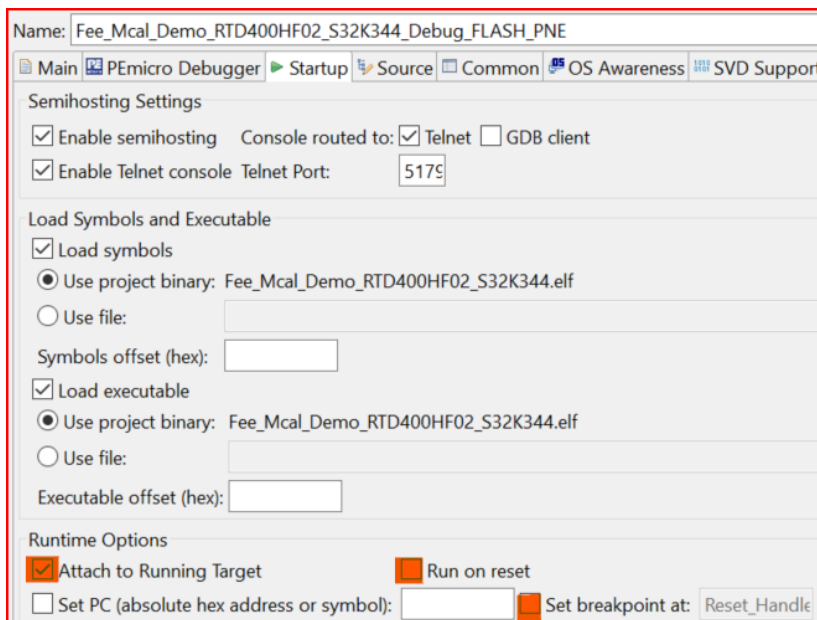
Attach 的 PE 下设置如下：

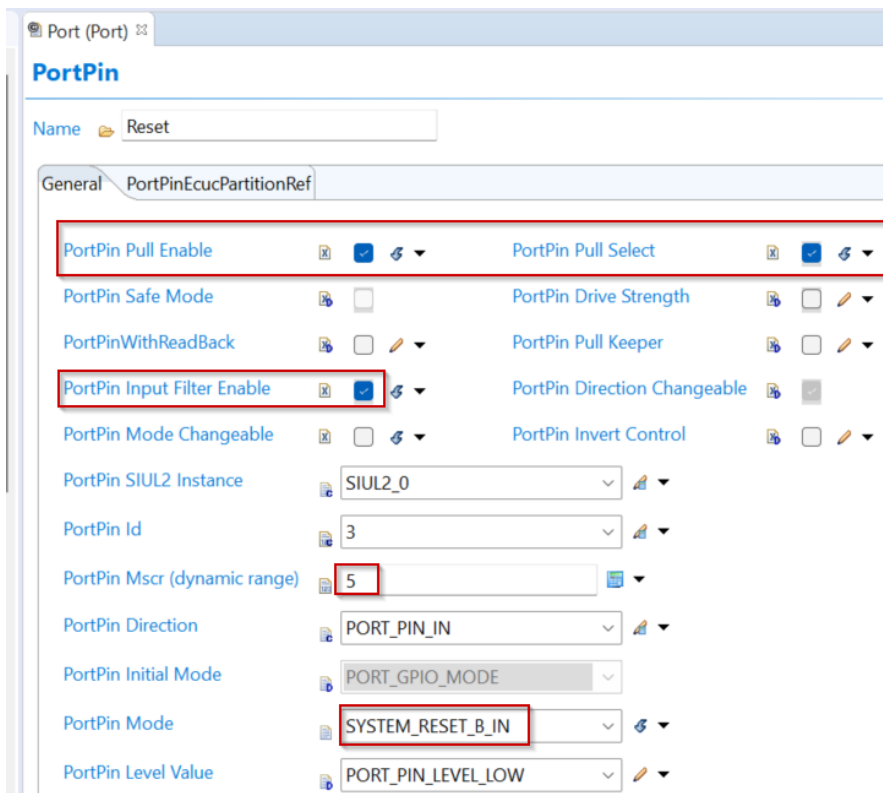
通过减小 Reset 引脚的上拉电阻，也可以增强 Reset 引脚的抗干扰能力。

通过改变 Reset 引脚外的滤波电容容值，也会增强 Reset 引脚的抗干扰能力。

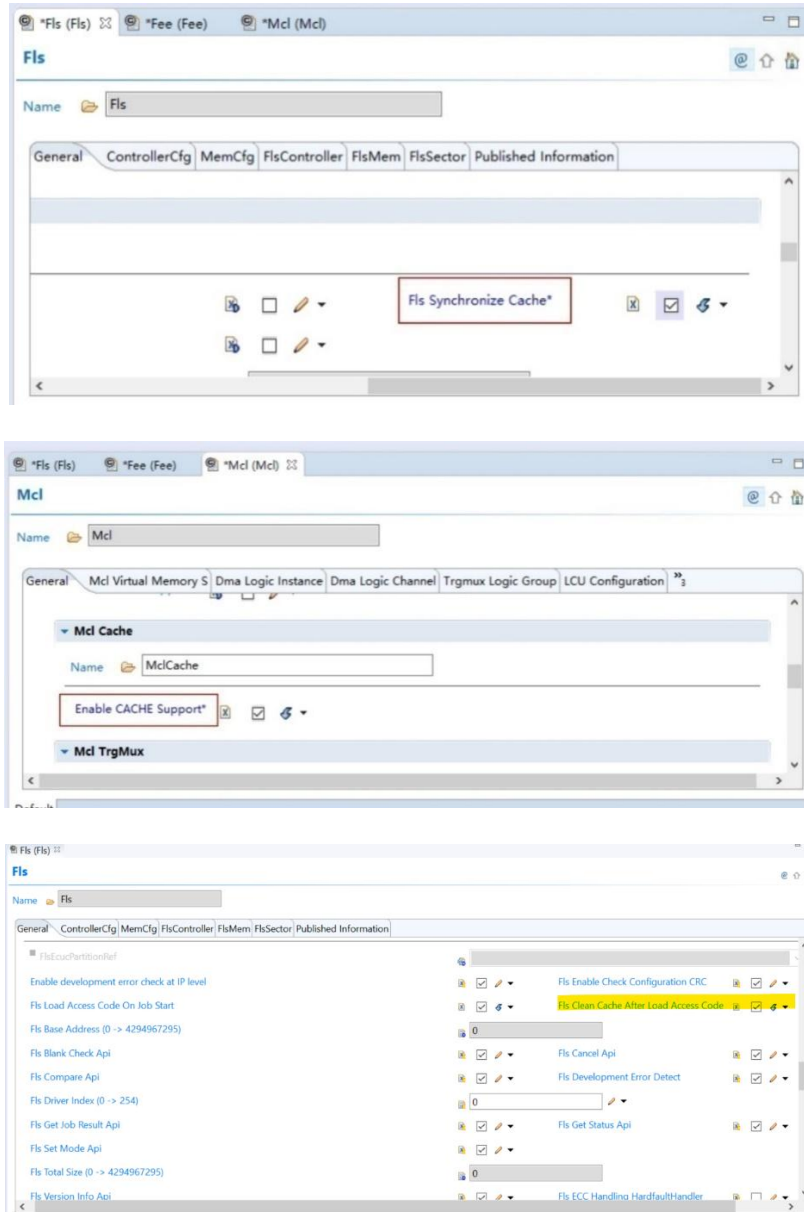
2、打开了 D-cache，使用 FLS 或模拟 EEPROM（FEE）driver 需要注意数据一致性的问题，这点在 RTD_FLS_UM 中有体现，并给出了三种方法，方法 3 更方便，只需要 EB 里勾选一些配置，见下图：

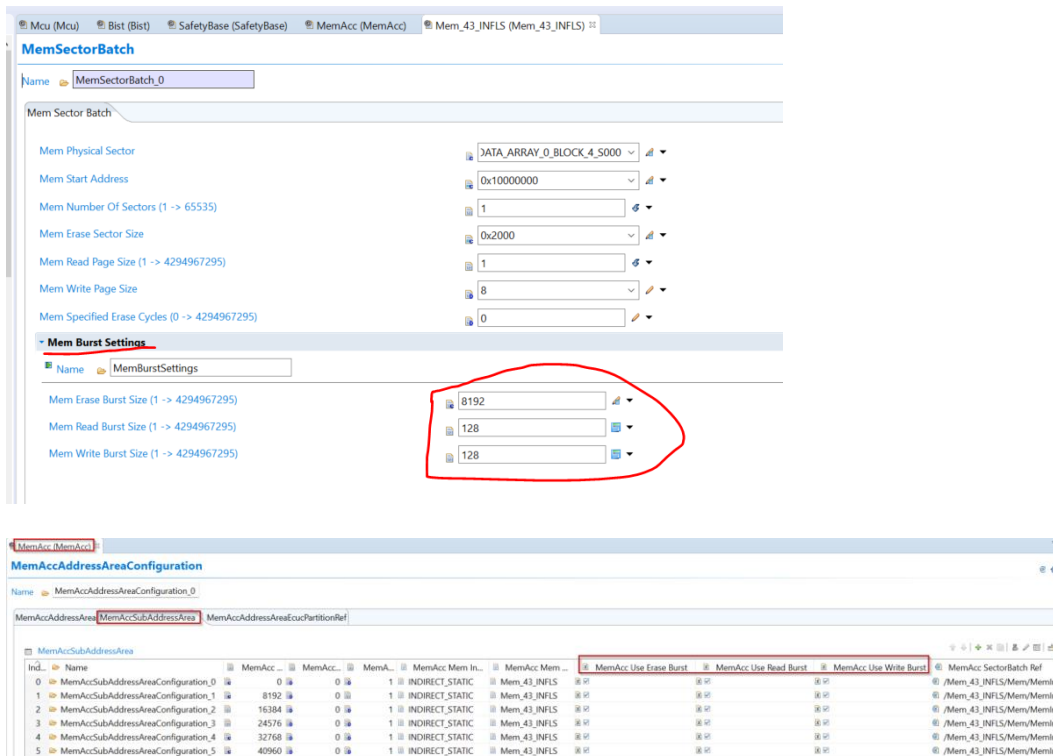
使用 RTD4.0.0 HF01/02，RTD5.0.0 以及 RTD6.0.0 版本的 FEE 模块，使能 ICACHE 和 DCACHE，同时设置 BURST SIZE 为 128，间下图：

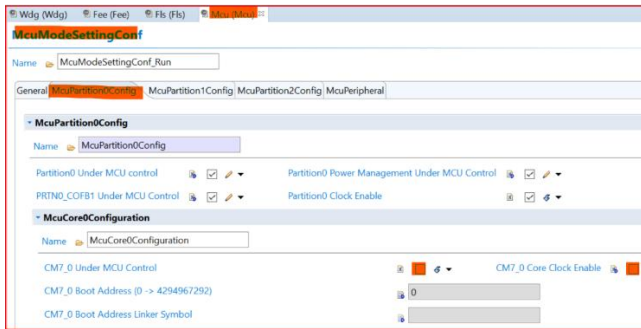
检查是否在 EB 配置或 S32DS 配置时在模式设置中勾选了“CM7_0 Under MCU Control”。

不要勾选，见下图：

若勾选图中的 2 个选项会导致 Mcu_SetMode()执行时间长，程序会执行不必要的超时等待。

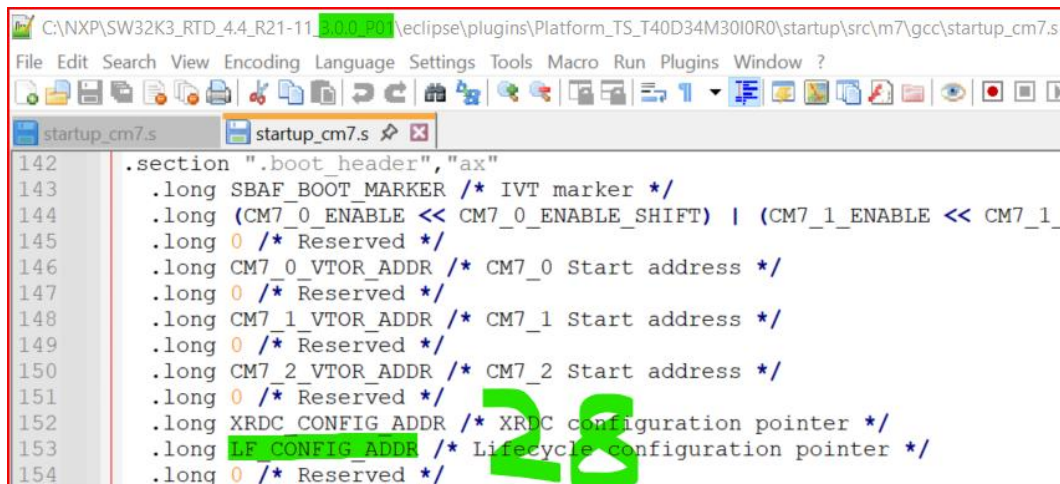
图 1

在这两个版本 RTD 的启动代码中，生命周期配置字地址（LF_CONFIG_ADDR）位于 IVT（boot header）的偏移地址是 0x28（见图 1）。这是错误的。

```
142 .section ".boot_header", "ax"
143     .long SBAF_BOOT_MARKER /* IVT marker */
144     .long (CM7_0_ENABLE << CM7_0_ENABLE_SHIFT) | (CM7_1_ENABLE << CM7_1_
145     .long 0 /* Reserved */
146     .long CM7_0_VTOR_ADDR /* CM7_0 Start address */
147     .long 0 /* Reserved */
148     .long CM7_1_VTOR_ADDR /* CM7_1 Start address */
149     .long 0 /* Reserved */
150     .long CM7_2_VTOR_ADDR /* CM7_2 Start address */
151     .long 0 /* Reserved */
152     .long XRDC_CONFIG_ADDR /* XRDC configuration pointer */
153     .long LF_CONFIG_ADDR /* Lifecycle configuration pointer */
154     .long 0 /* Reserved */
```

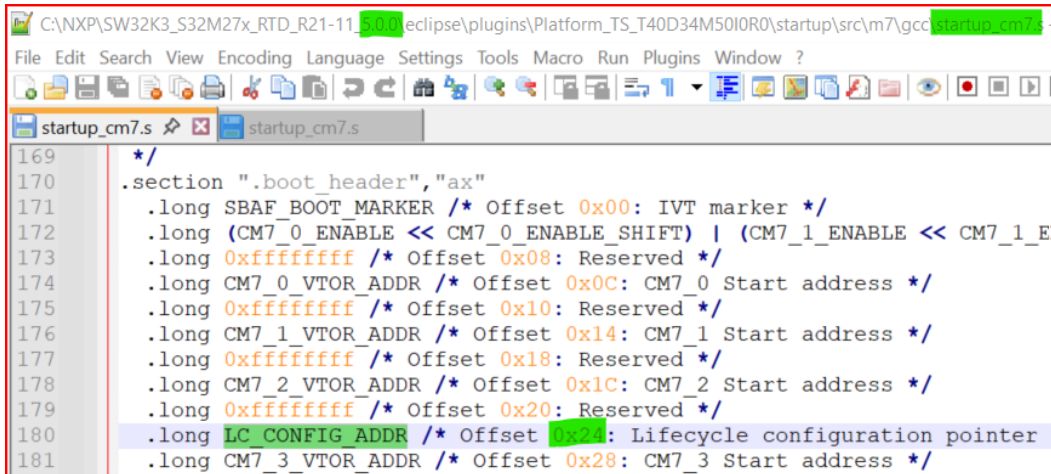
图 2

RTD5.0.0 修复了这个问题，见图 2。RTD2.0.x 也没有这个问题。

```
169 */
170 .section ".boot_header", "ax"
171 .long SBAF_BOOT_MARKER /* Offset 0x00: IVT marker */
172 .long (CM7_0_ENABLE << CM7_0_ENABLE_SHIFT) | (CM7_1_ENABLE << CM7_1_E
173 .long 0xffffffff /* Offset 0x08: Reserved */
174 .long CM7_0_VTOR_ADDR /* Offset 0x0C: CM7_0 Start address */
175 .long 0xffffffff /* Offset 0x10: Reserved */
176 .long CM7_1_VTOR_ADDR /* Offset 0x14: CM7_1 Start address */
177 .long 0xffffffff /* Offset 0x18: Reserved */
178 .long CM7_2_VTOR_ADDR /* Offset 0x1C: CM7_2 Start address */
179 .long 0xffffffff /* Offset 0x20: Reserved */
180 .long LC_CONFIG_ADDR /* Offset 0x24: Lifecycle configuration pointer
181 .long CM7_3_VTOR_ADDR /* Offset 0x28: CM7_3 Start address */
```

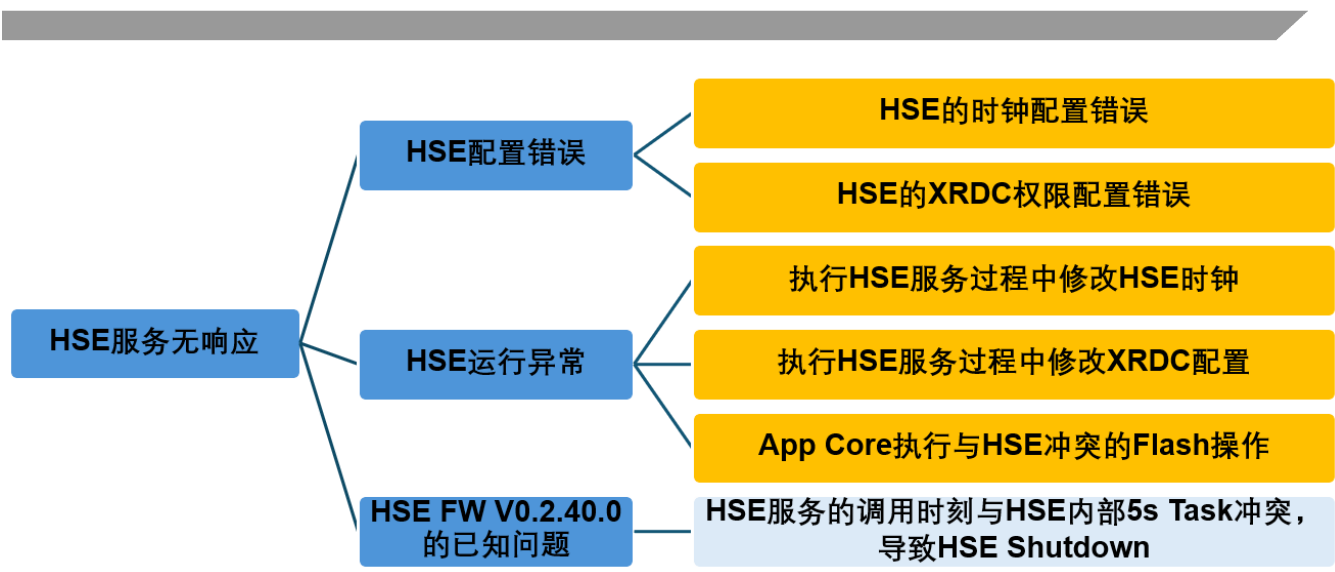
5、HSE 服务无响应的常见原因，如下：

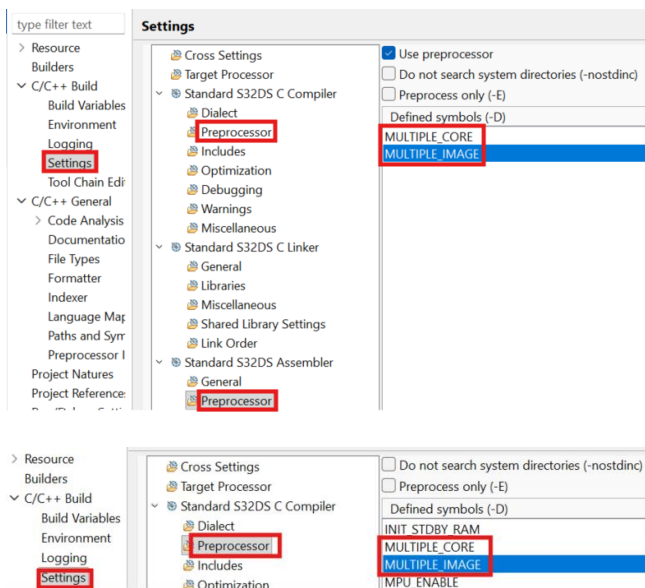
例如，有客户使用 RTD5.0.0, K324, 双 elf 工程，未设置 `MULTIPLE_IMAGE` 宏定义。出现的现象是调试时正常，不带调试器进入 **Hardfault**。原因是此时启动代码不会对核 1 的 RAM 进行 ECC 初始化。

设置方法：
